Oprava nábrežních zdí Janáčkova nábreží – PROJEKT

V článku jsou popsány opravy nábrežních zdí na levém břehu Vltavy, bezprostředně před Smíchovskou plavební komorou (Smíchovská p. k.), v délce 137,5 m, v říčním km cca 53,96–53,82. V zadání projekčních prací požadoval zadavatel a investor, Povodí Vltavy, s. p., celkovou opravu zdí, včetně zlepšení parametrů jejich stability. Projekt zpracoval METROPROJEKT Praha, a. s. Opravu nábrežních zdí realizovalo Zakládání staveb, a. s., na přelomu roku 2003/2004.

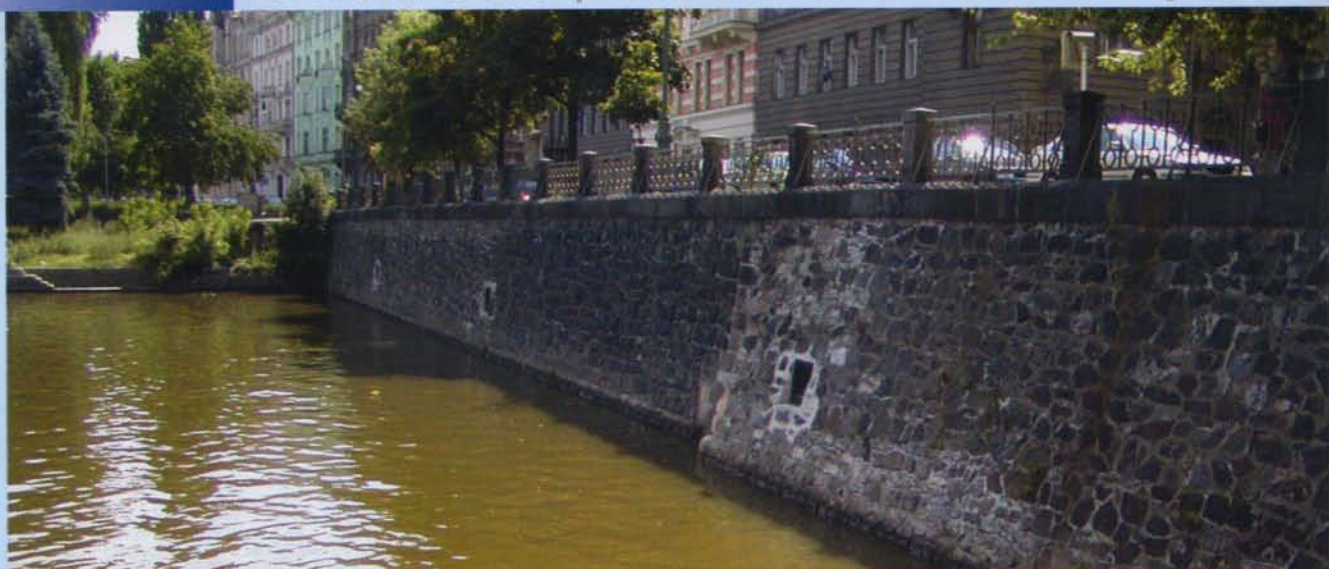
Stav nábrežní zdi Janáčkova nábreží před zahájením opravy

Impulsem k zahájení opravy nábrežních zdi bylo jednorázové zatížení způsobené průchodem povodňové vlny v roce 2002. V rámci IG průzkumu, který byl proveden již před povodní, byl zjištěn špatný až velmi špatný technický stav zdi. Zdi byly prostoupeny hustou sítí více či méně rozevřených trhlin, na mnoha místech zcela zvětralou a rozpadlou záhlivkovou směsí s volnými, nevyplněnými dutinami o objemu několik cm^3 až dm^3 . Součástí projekčních prací bylo statické posouzení obou profilů zdi. Výpočtem byly oba stávající profily tížných zdi shledány jako nestabilní. Havarijní stav zdi byl umocněn jednorázovým zavodněním navážek za rubem zdi při povodni v srpnu 2002.

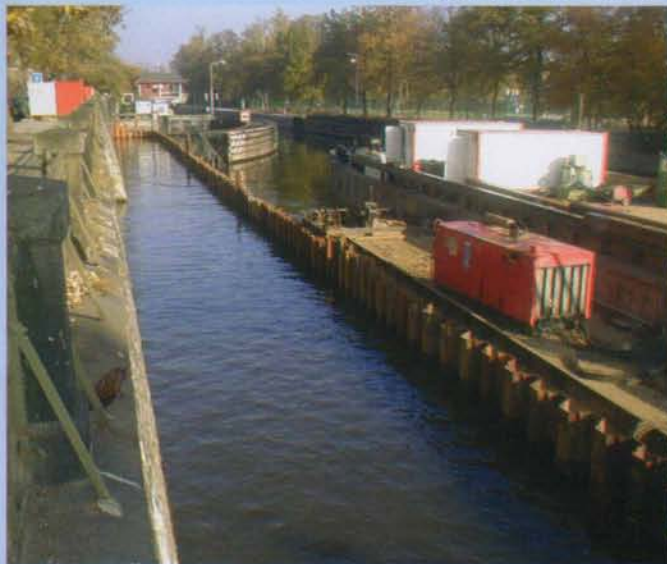
Štětová stěna jímky po doberanění před vyčerpáním vody

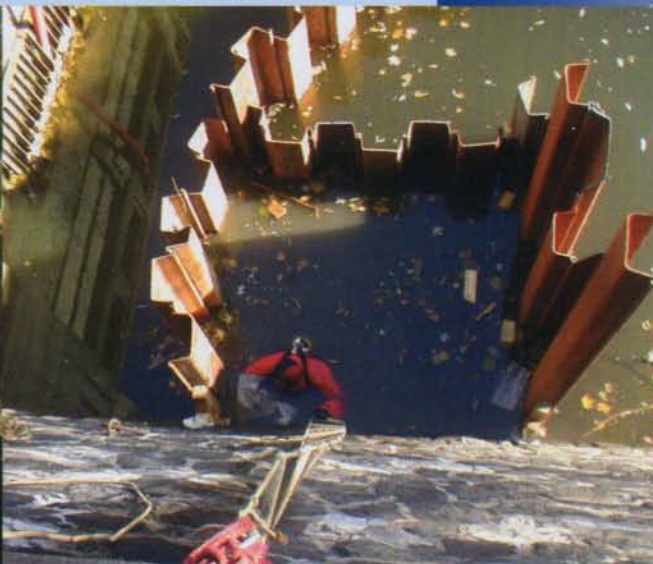
Těsnící komůrka napojení štětové stěny jímky na nábrežní zed

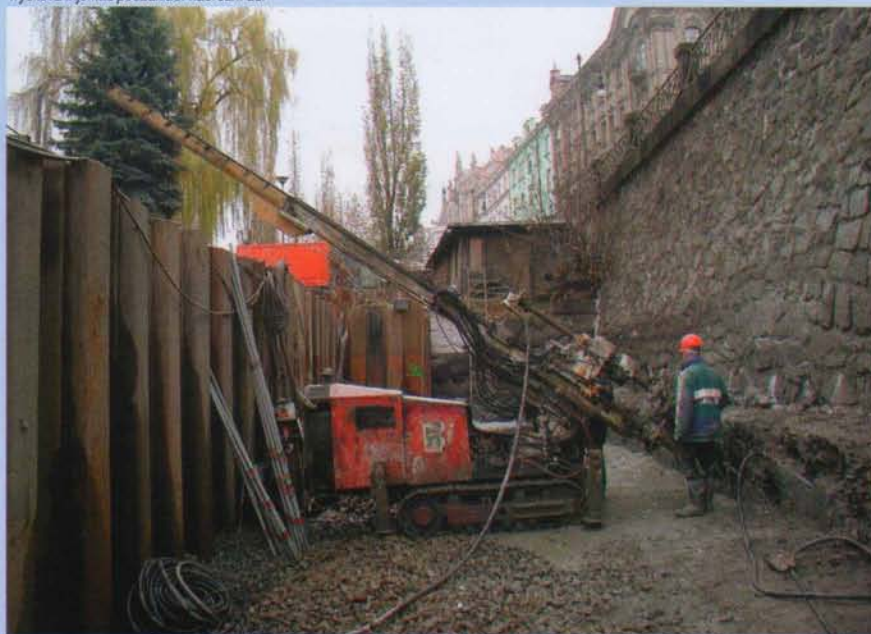
Trysková injektáž podzákladí nábrežní zdi

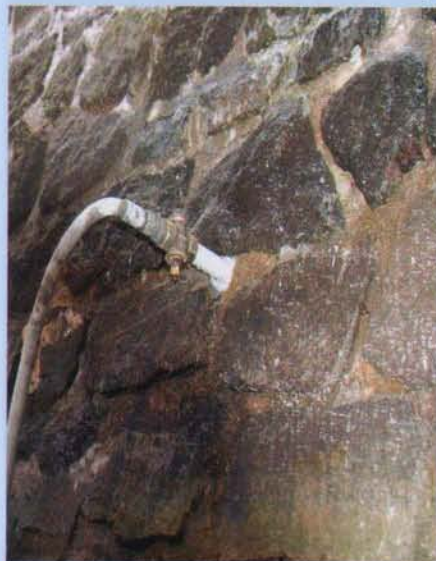
Napojení injekční hadice při plošné injektáži zdi

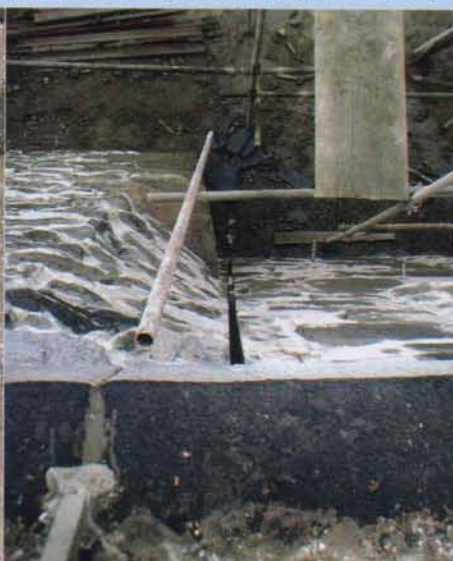
Pohled z chodníku dolů na nově proříznutou dilatační spáru.

Technickým problémem se stalo **provedení dilatační spáry na celou tloušťku zdi** – až 2,5 m, jejíž provedení v šířce 40 mm bylo oprávněným požadavkem projektanta. Na proříznutí zdi souvislým řezem nebyly nalezeny vhodné prostředky, ani použití prořezávacího lana nebylo možné s ohledem na síť uloženou v chodníku. Byly proto provedeny dva rovnoběžné řezy diamantovou pilou v líci zdi o vzájemné vzdálenosti 40 mm a na hloubku 650 mm. Zbývající tloušťka zdi byla rozrušena vrty vyhloubenými ve svislém vějíři z úrovně chodníku. Po vyčištění byla dilatační spára vyplněna trvale pružným tmelem dle projektu.

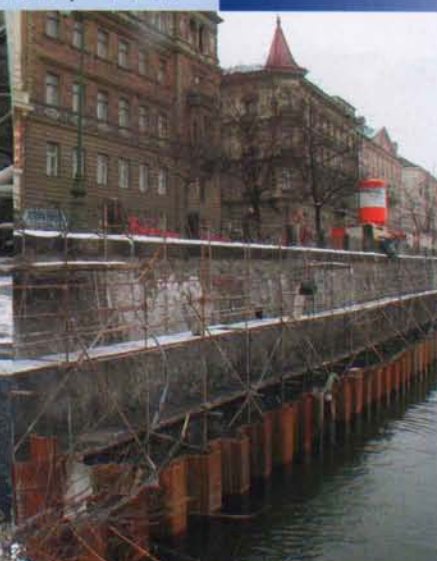
Celkový pohled na pracoviště při opravě zdi
